DALOTEL DM165

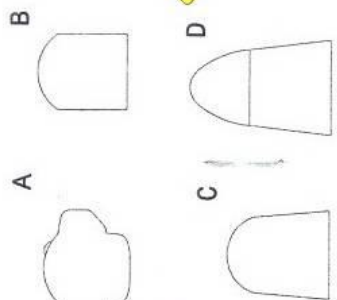
Détail charnière de gouvernes

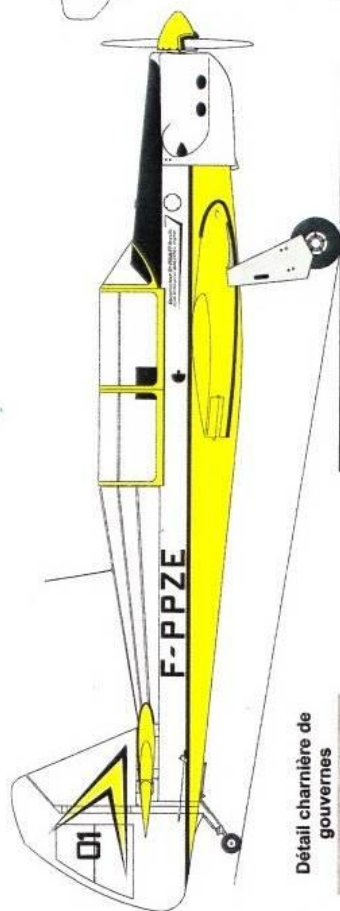
La verrière très particulière, sans cadre, le plexiglas se déforme et se tend sur les arceaux lors de la fermeture.

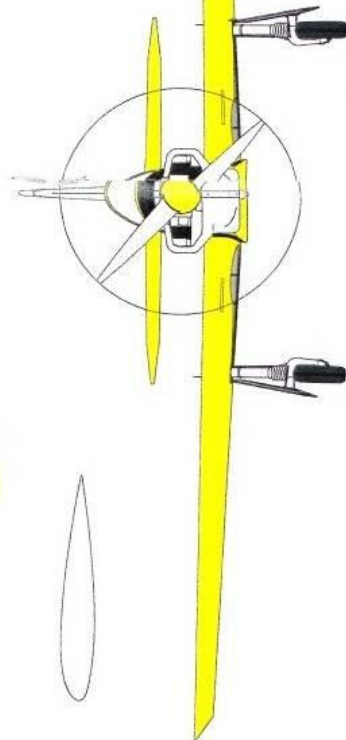
Détail du trim de profondeur
